# ДОКЛАД

## ЗА ТЕХНИЧЕСКОТО И КОНСТРУКТИВНО СЪСТОЯНИЕ НА СГРАДАТА

**Обект:** Блок А (Корпус А) на ДГ „Братя Грим“

**Адрес:** гр. Шумен, ул. „Родопи“ № 28 (ПИ 83510.668.93)

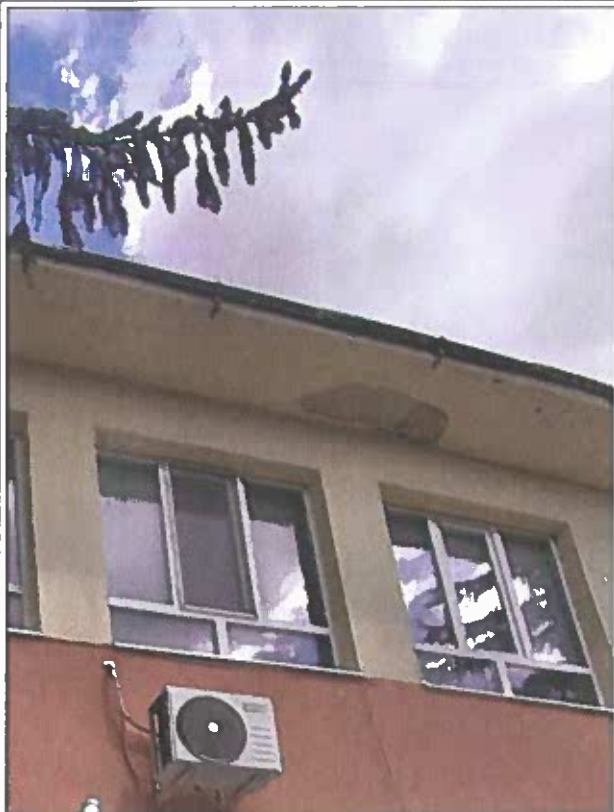
01. обрушена мазилка под стреха

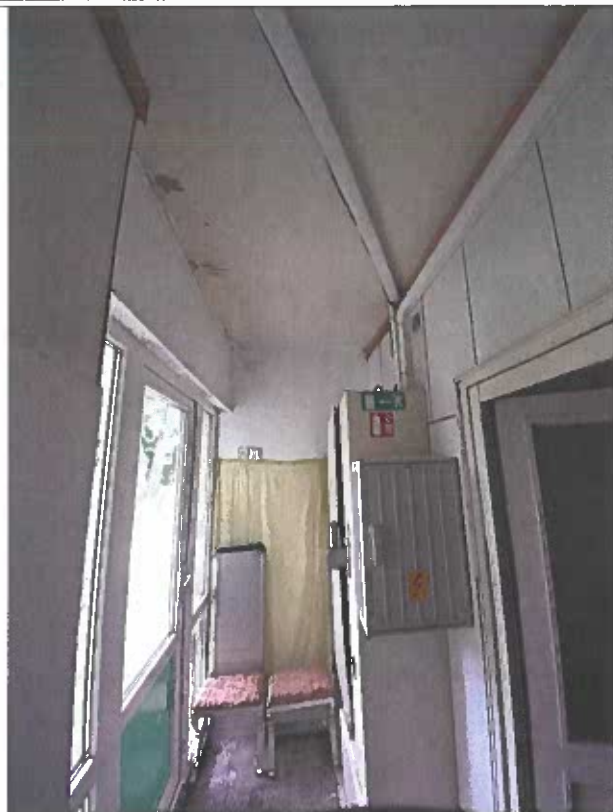
02. обрушена интериорна мазилка

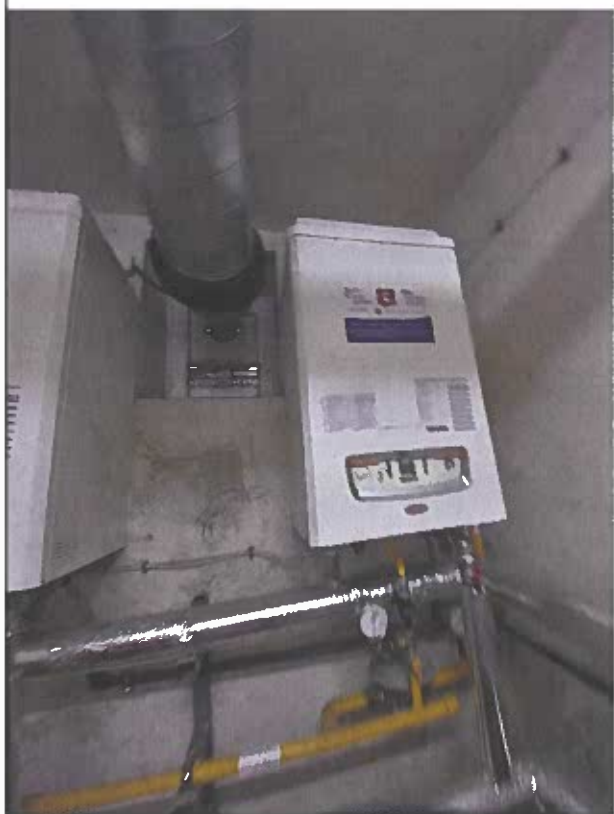
03. обрушена интериорна мазилка

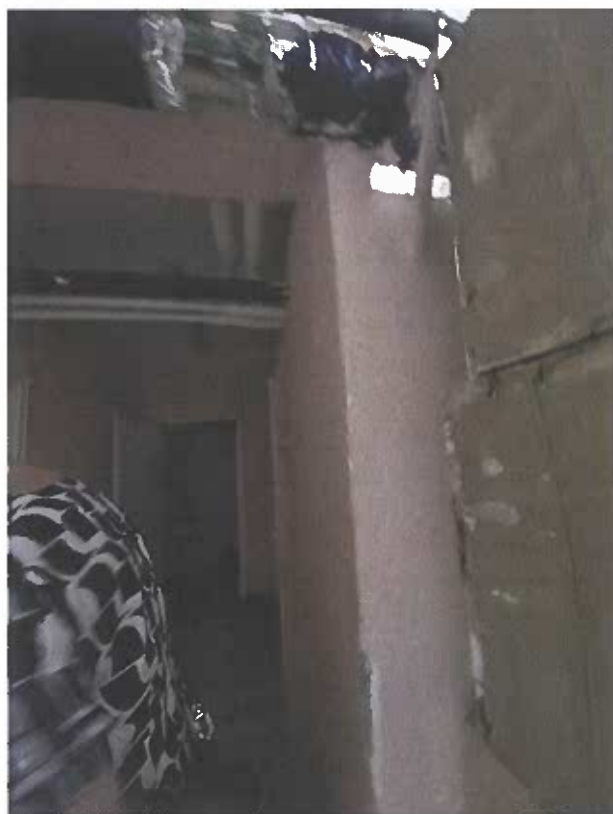
04. обрушена интериорна мазилка

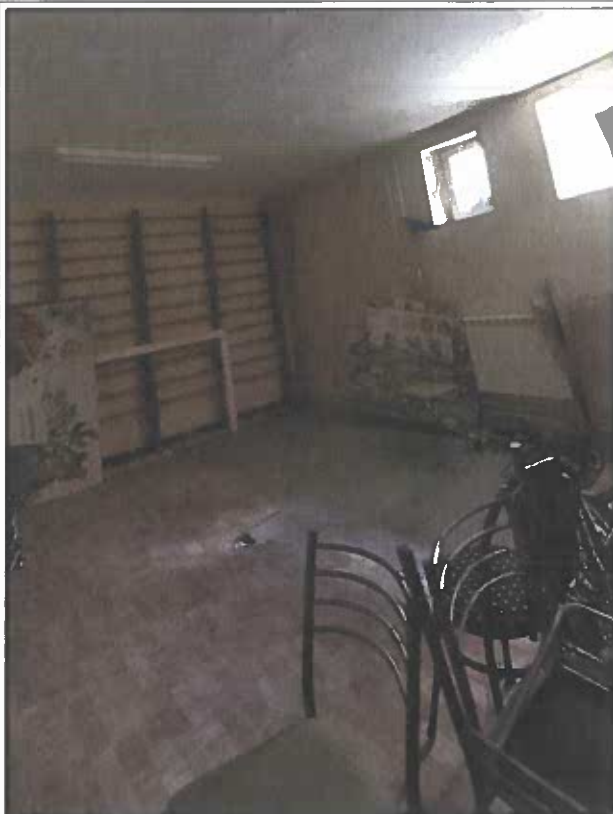
05. нарушена подова настилка

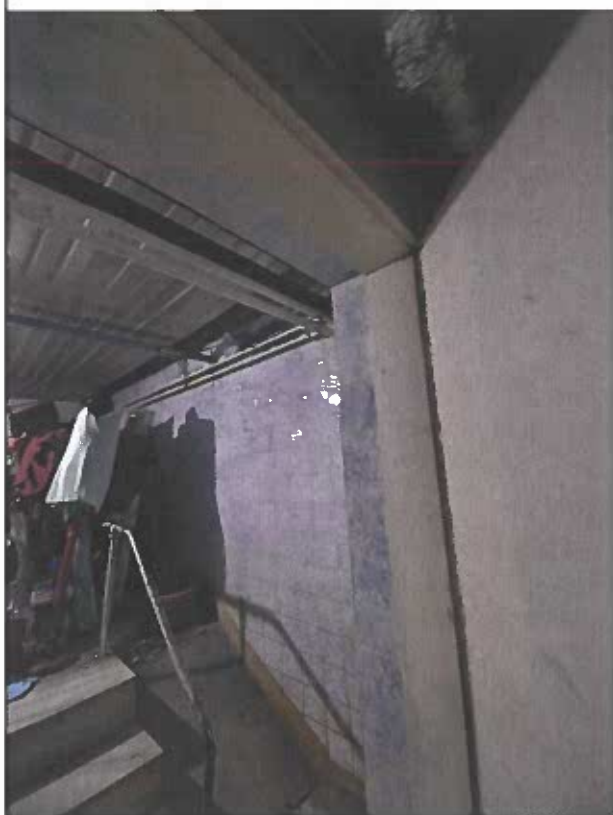
07. окачерн таван в неизправност

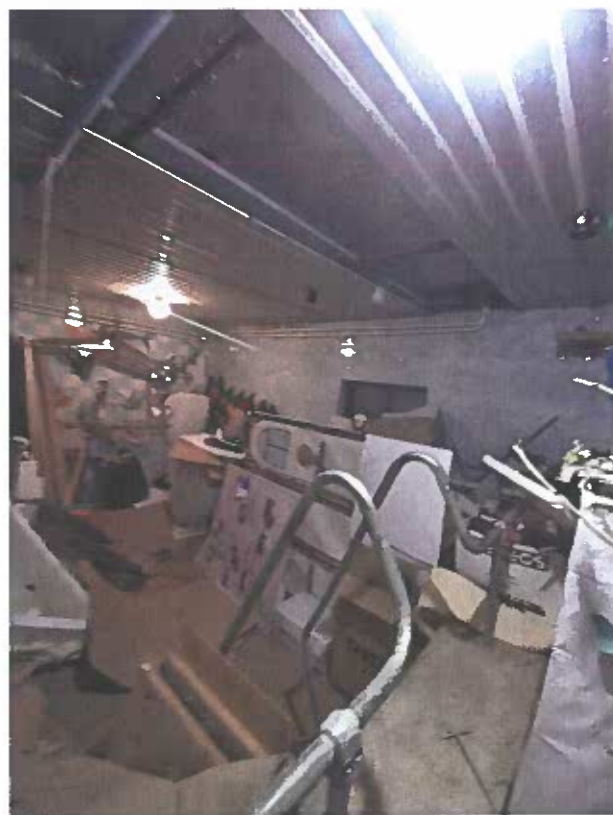
08. окачерн таван в неизправност

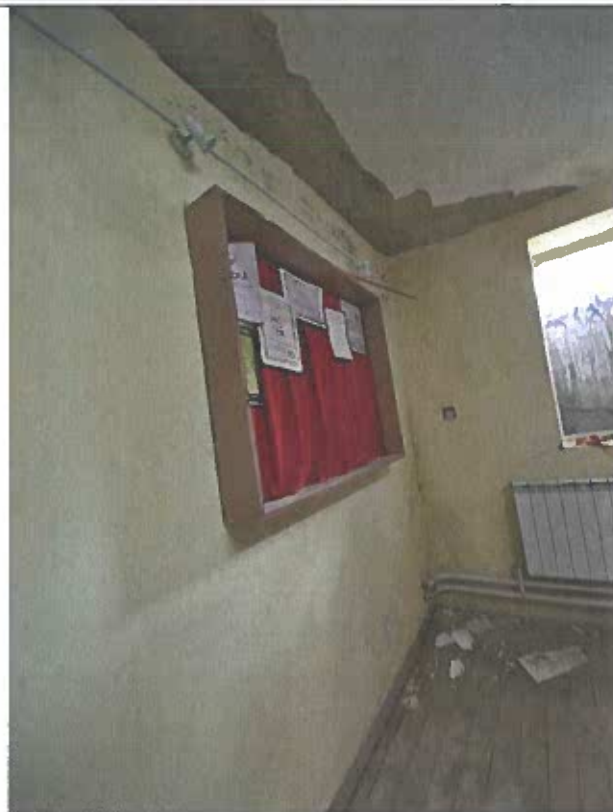
10. обрушена интериорна мазилка

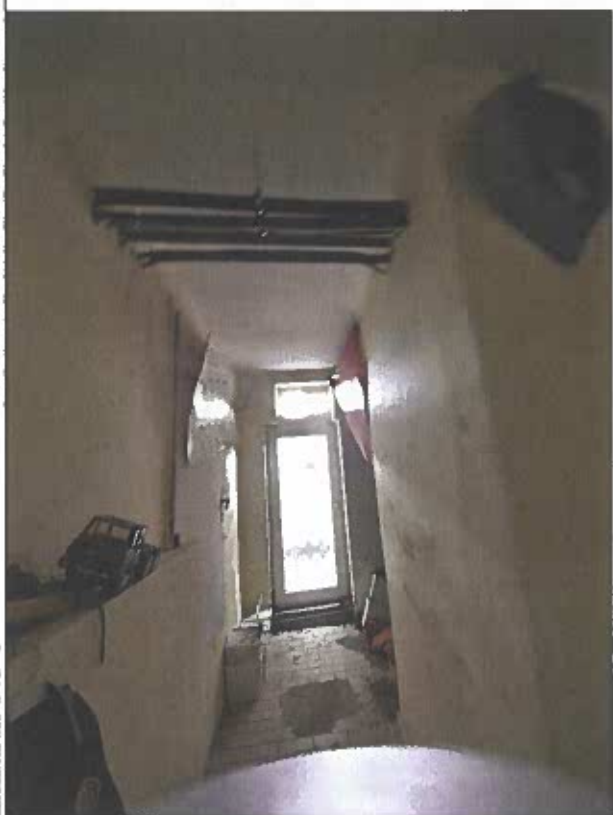
11. нарушена подова настилка

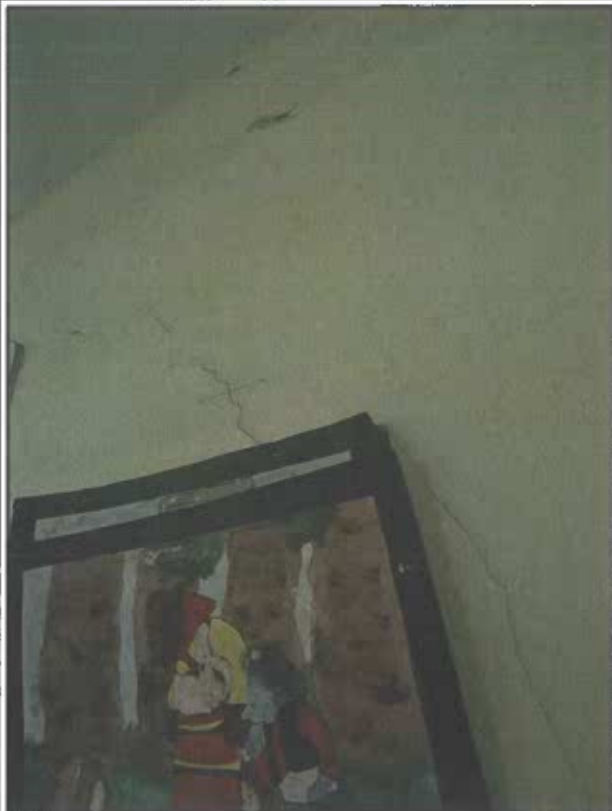
13. пукнатини в мазилка

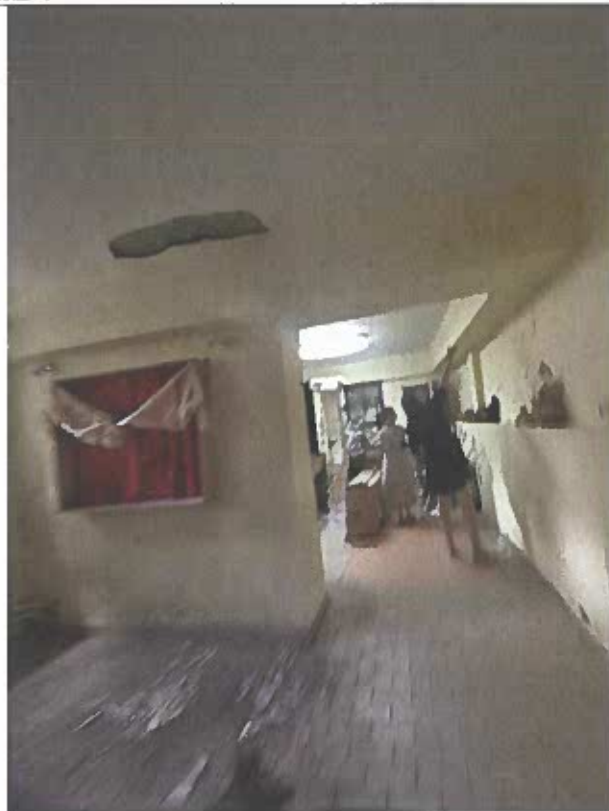
14. обрушена интериорна мазилка

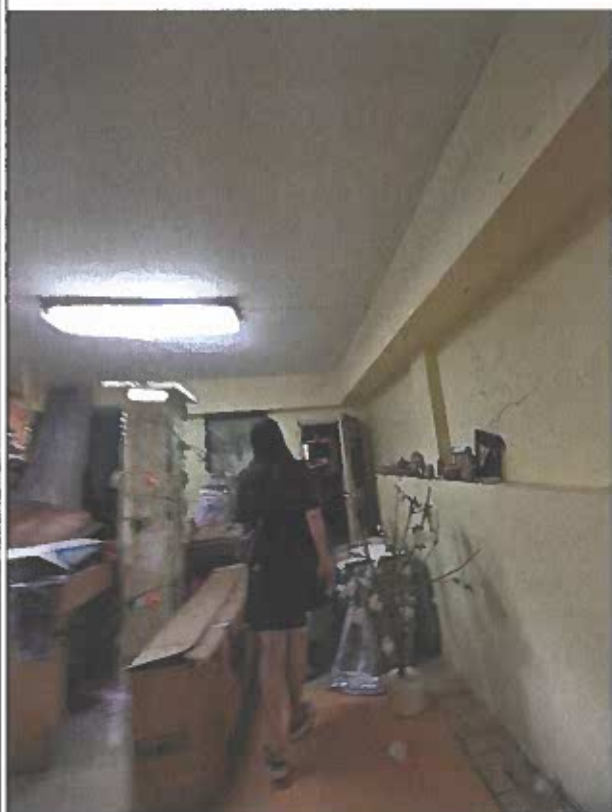
15. пукнатини в мазилка

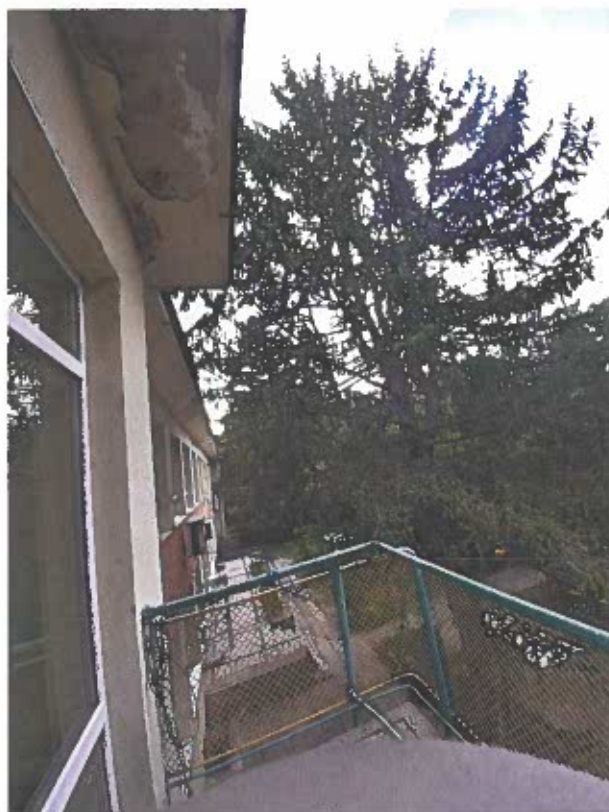
16. обрушена мазилка под стреха

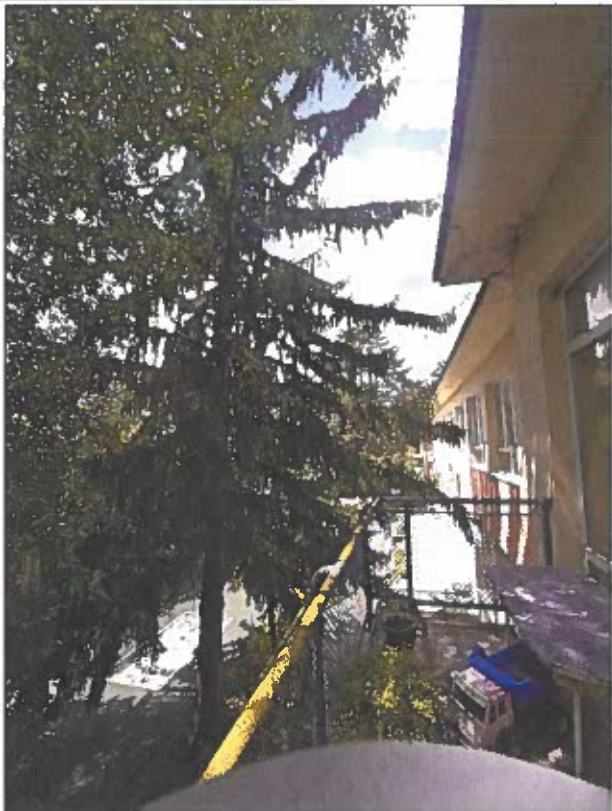
17. обршена мазилка под стреха

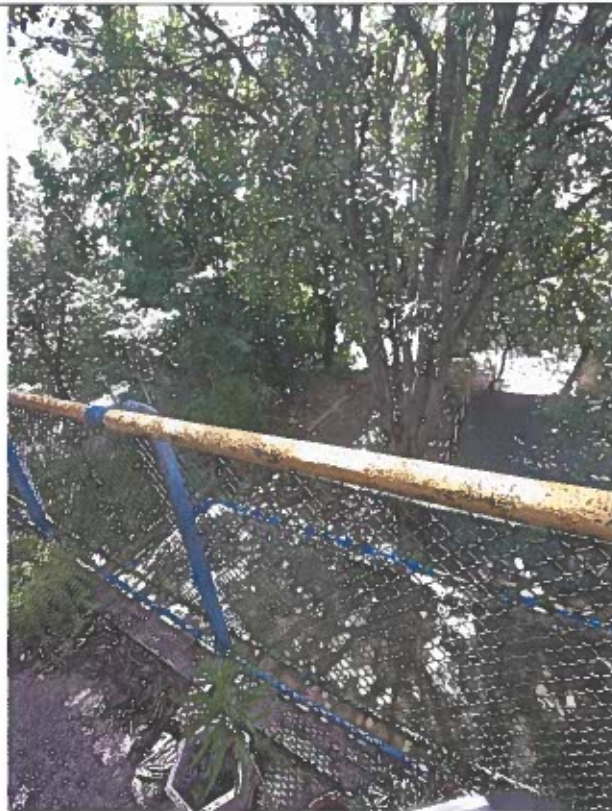
08. олюшена боя на парапет

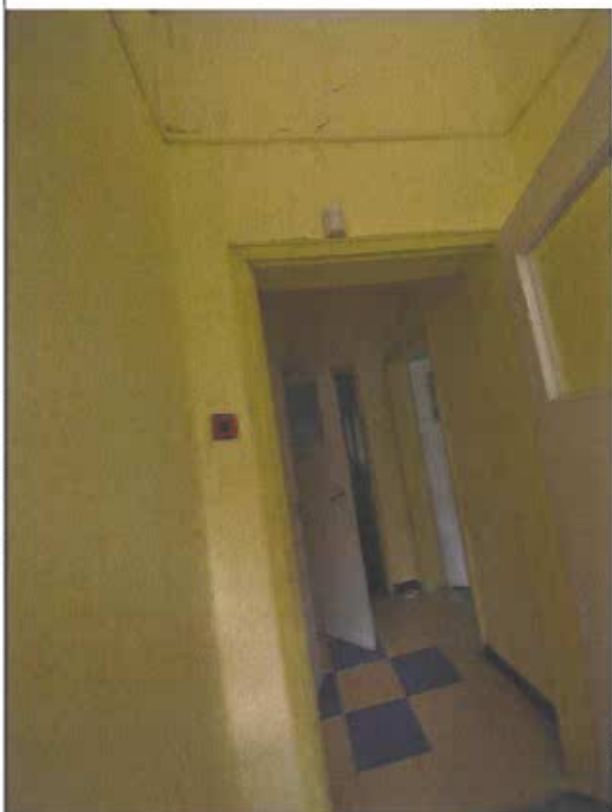
19. пукнатини в мазилка

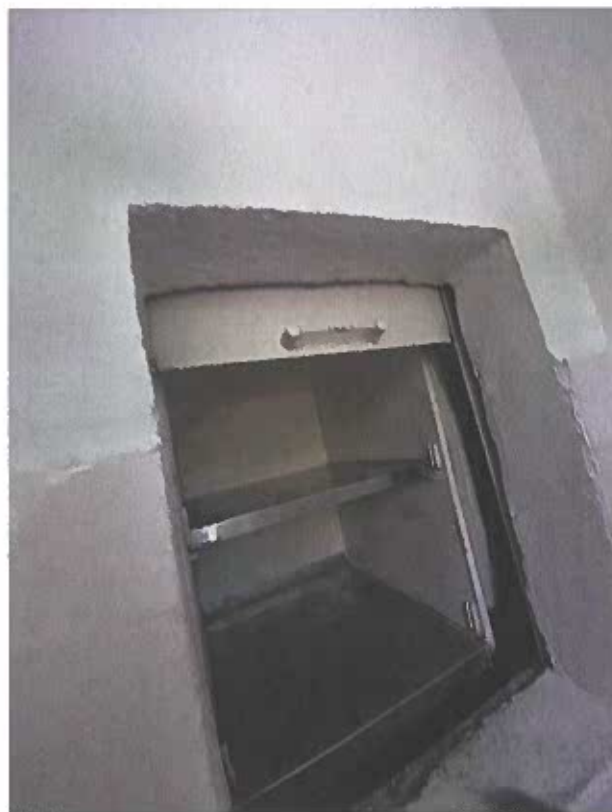
20. обршена интериорна мазилка

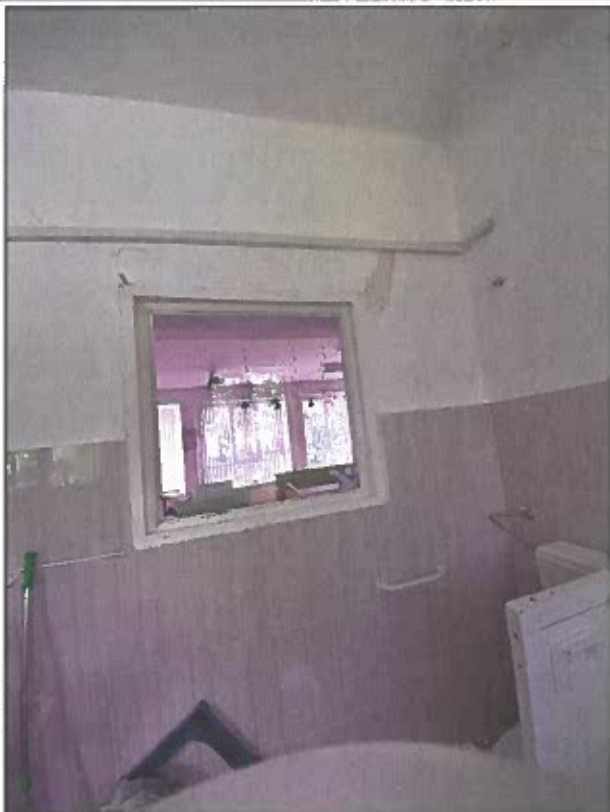
21. пукнатини в мазилка

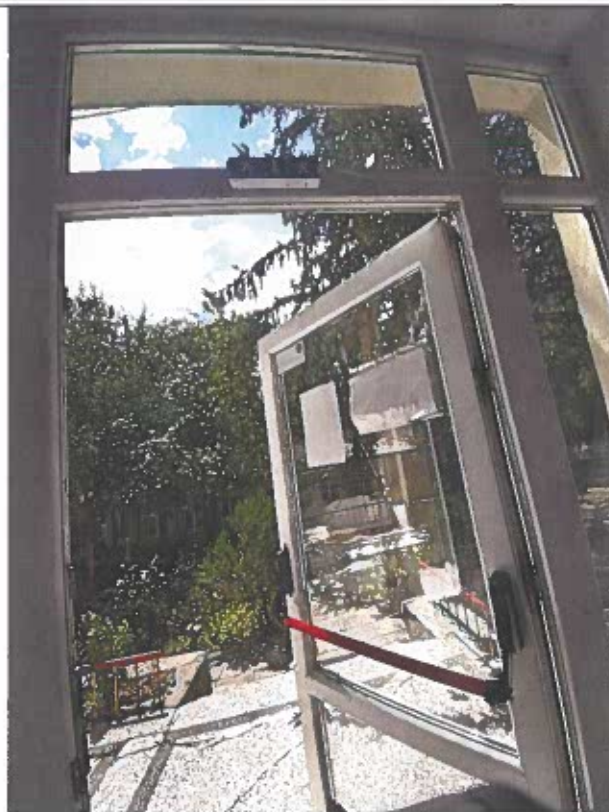
22. нарушена подова настилка

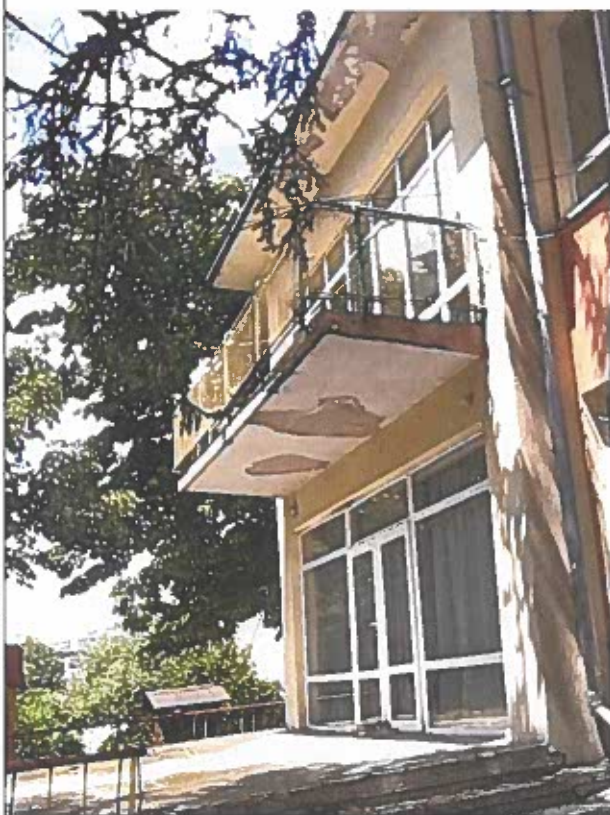
23. обрушена мазилка под стреха

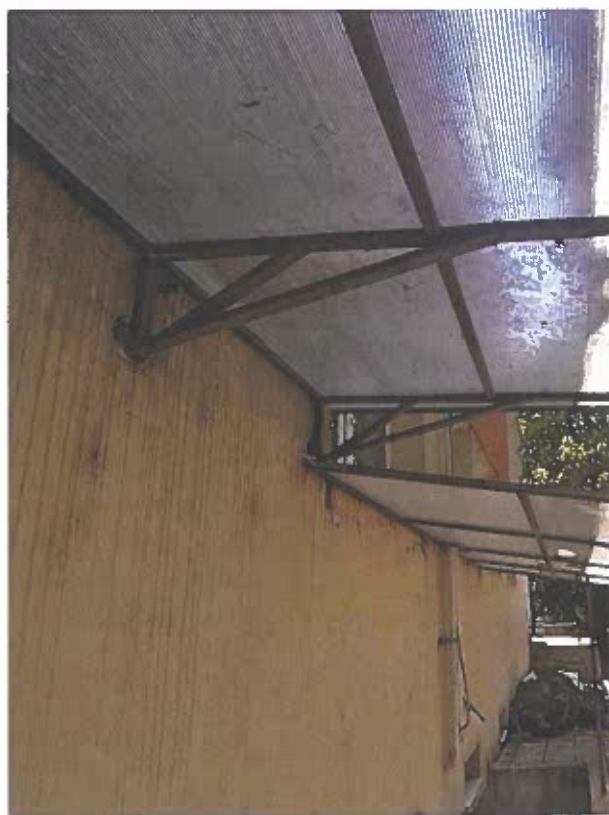
24. фасадно замърсяване от дъждовна вода

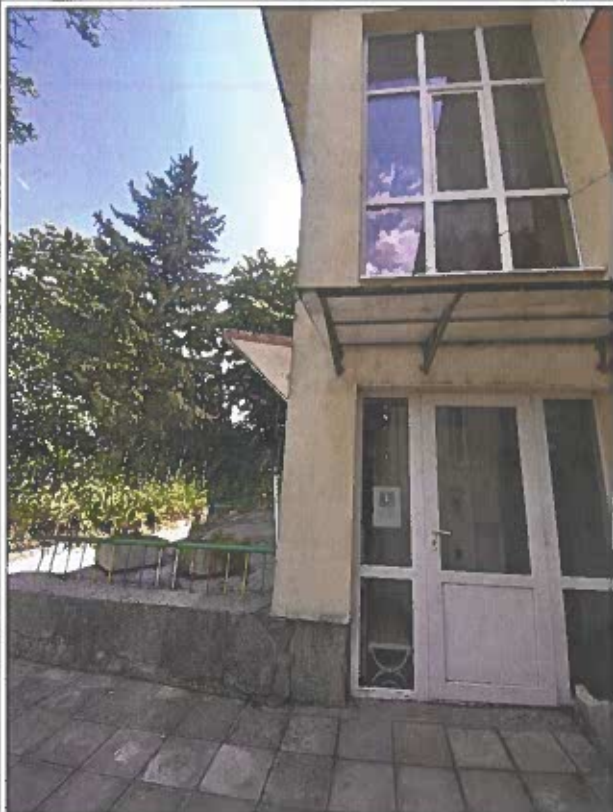
25. фасадно замърсяване от дъждовна вода

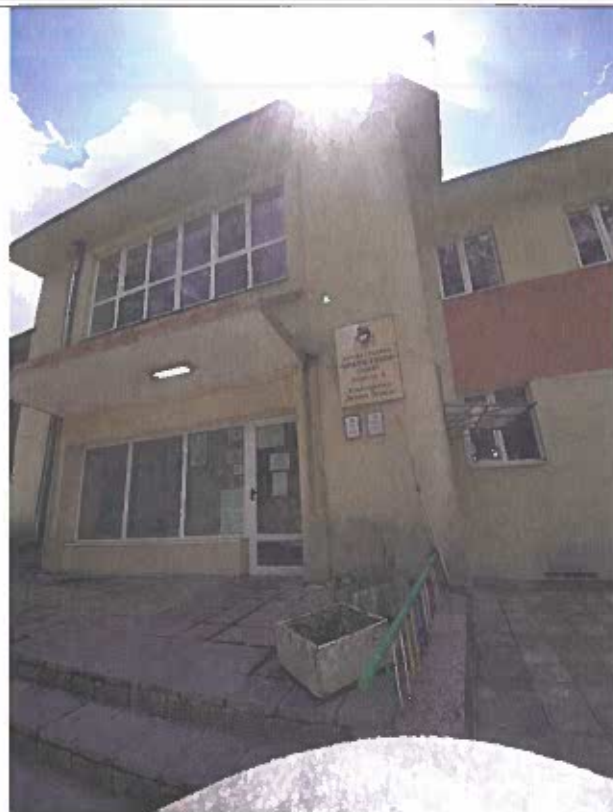
26. капилярна влага по цокъл

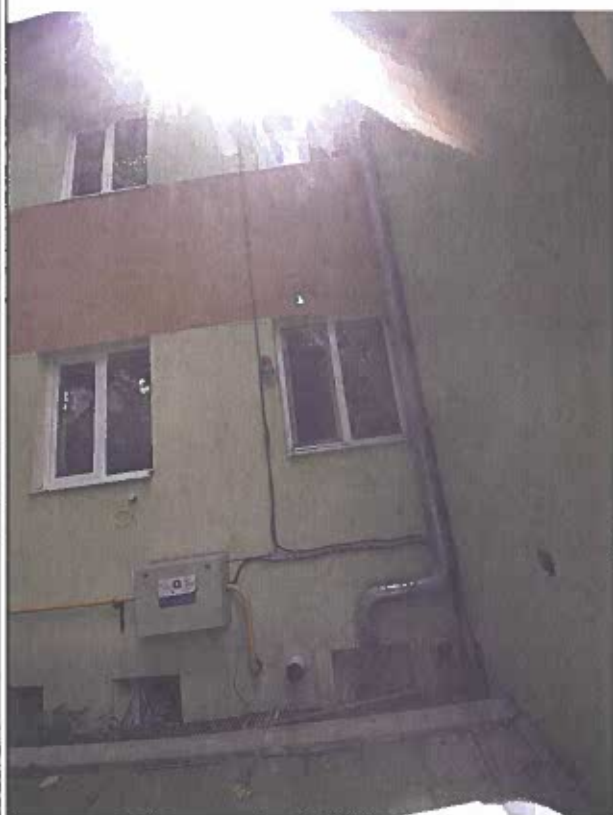
27. нарушения в мазилка

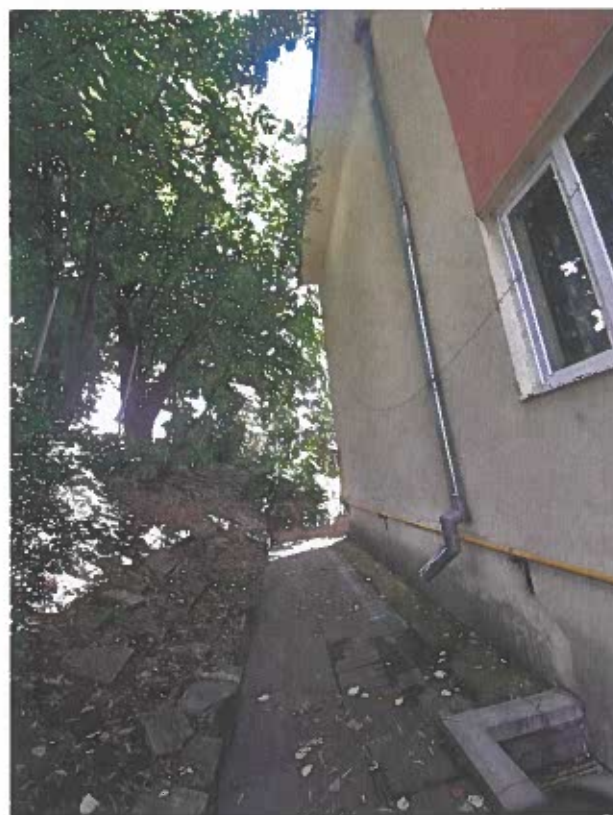
28. капилярна влага по цокъл
