**Относно:** *проектно предложение за изграждане на корпус 3 към Детска градина „Братя Грим“, гр. Шумен, обл. Шумен, одобрено за финансиране по Програмата „Изграждане, пристрояване, надстрояване и реконструкция на детски ясли, детски градини и училища 2024 – 2027“*

**Възложител:** ОБЩИНА ШУМЕН

**Относно:** Експертно становище за установяване на актуалното състояние на носещата конструкция и хидроизолационната система на сградата на детска градина „Братя Грим“ гр. Шумен във връзка с констатирани и задълбочаващи се експлоатационни проблеми

# "ГЕОЗАЩИТА" ЕООД - ВАРНА

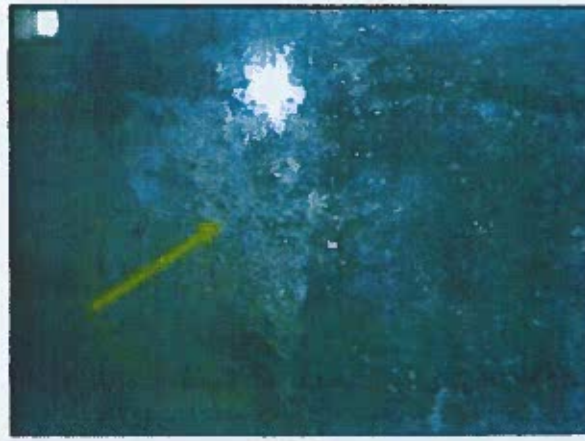
Сн.18

Необходимо е да се отбележи, че повърхността на бетона във всички помещения на сутерена е силно дефектирала в резултат на периодичните увлажнявания от филтриращи в сградата почвени води. (Сн.18, Сн.19) При оглед на панелите, ясно си личи, че отделни панели са с вертикална деформация и долните ръбове се разминават сериозно, вероятно в резултат на концентрирано натоварване от тухлени зидове, разположени в надлъжна на панелите посока (Сн.20). Връзката на тухлените разпределителни зидове в сутеренния етаж е некачествено изпълнена, което позволява на зидовете да търпят напречни деформации в резултат на

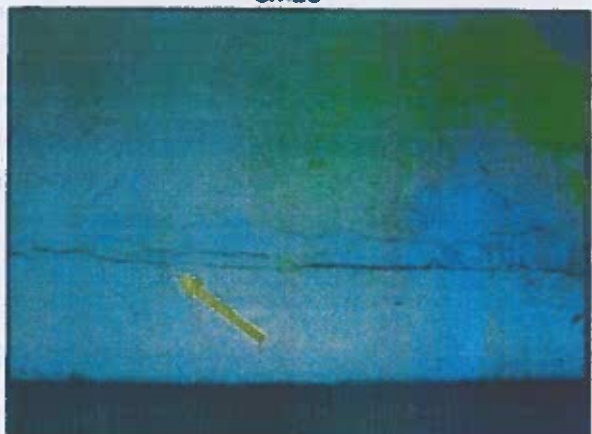
Сн.28

На много места в непосредствена близост до ос Д се наблюдава филтрация на атмосферни води. Особено сериозни проливи са установени при „английските“ дворове (Сн.27, Сн.28). По направление на ос Д е установена пукнатина при връзката на тухлената зидария с пояса (Сн.29, Сн.30), което е показателно за поява на натискови напрежения от деформация на вертикалните елементи в тази зона. Конструкцията на „английския двор“ и почти изцяло разрушена и може да доведе до сериозен инцидент. Същото е положението със стълбите, обслужващи сутеренния етаж от западната страна на сградата (Сн.31, Сн.32, Сн.33). За тези две зони трябва да се вземат незабавни мерки за ограничаване на достъпа на децата в близост до тях.

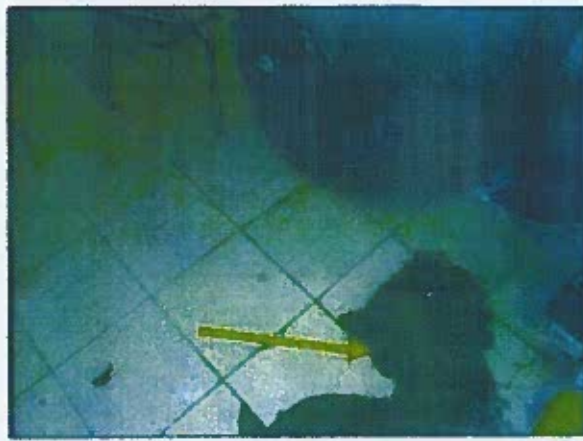
Сн.34

В сутеренния етаж на Блок А са установени цели участъци от настилната на пода, която е силно дефектирала, вертикално депланирала и напукана, а керамичните плочки площно отлепени от основата (Сн.34, Сн.35). Това е показателно, че основата под подовата настилка не е уплътнена и това провокира определени деформации в напречните тухлени зидове между оси В-Д, както и между оси А-В.

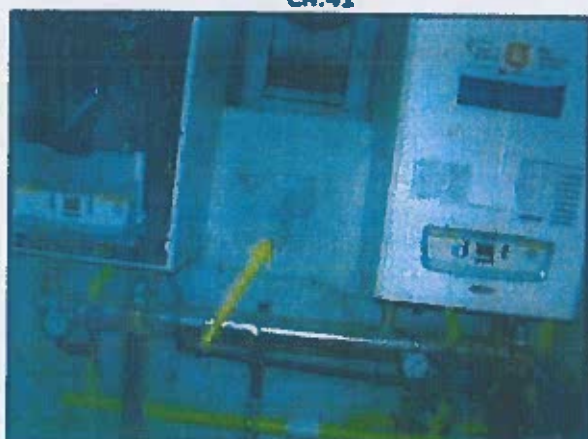
Сн.43

Подобни дефекти с проливи на вода са установени и по стените по ос Д в зоната между оси 10-12 (Сн.43). В тази зона е установено отлепване на напречните зидове от бетоновата стена по направление на ос Д. Някои пукнатини от отлепването са с ширина до 5 mm (Сн.44). При напречния зид по ос 11 между оси Г-Д се наблюдават и наклонени пукнатини с ширина до 2-3 mm (Сн.45). Направлението на пукнатината е от ос В горен край, към ос Д долен край.

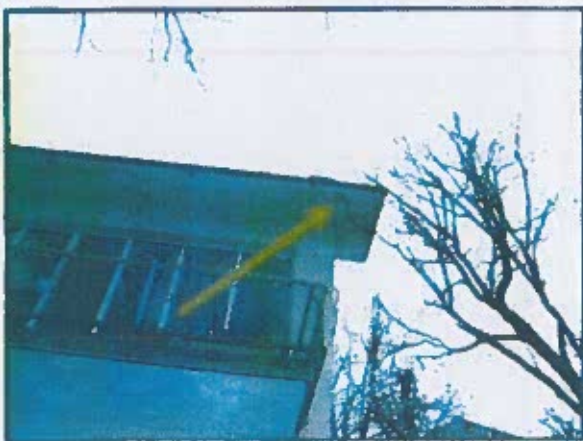
Сн.105

Необходимо е да се отбележат и дефекти в мазилката на стрехите и терасите, провокирани от постоянните деформации на сградата. Мазилките по стрехите и по долната повърхност на терасите са отлепени и създават предпоставка за инциденти (Сн.105, Сн.106, Сн.107, Сн.108, Сн.109, Сн.110). В тези зони трябва незабавно да се ограничи достъпа, за да не се стигне до инциденти. Необходимо е да се обърне внимание на козирките над входовете, за които при огледа се установи, че са силно овлажнени и вероятно армировъчните стомани са кородирали. Поради неинвазивния характер на обследването, разкрития в тези елементи не са правени, но въз основа на опита на експертите може да се предполага, че съществуват определени рискови проблеми, особено при извънредни въздействия на околната среда или сеизмично натоварване.

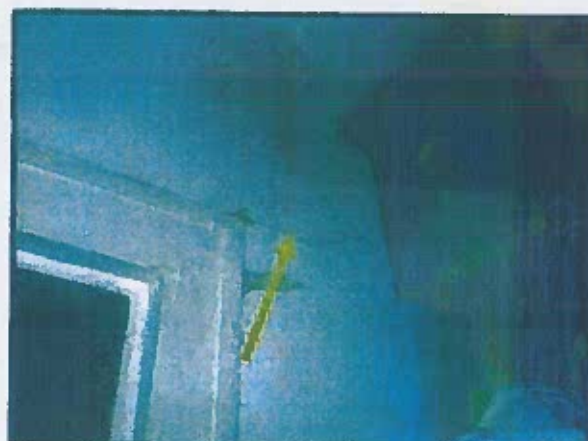
Сн.153

В резултат на направения технически оглед на първи етаж от блок Б са установени следните основни дефекти. В зоната на зида в поле между оси 1-3-Г-Д са установени наклонени пукнатини (Сн.146, Сн.153). Подобни пукнатини са установени и при зида по ос Г между оси 1-3 (Сн.147, Сн.152). Пукнатини в пода са установени в зоната на зида по ос 10 в участъка между оси Г-Д. Това потвърждава факта, че при полетата, натоварени с разпределителни зидове, се реализират вертикални деформации, водещи до пукнатинообразуване в пода над подпорите, респективно напречните стоманобетонни греди (Сн.148). Наклонени пукнатини са установени и в зида по направление на ос Г между оси 10-12 (Сн.149). Установени са пукнатини в зоната на връзка на разпределителните с фасадните зидове (Сн.150), по незначителни пукнатини в стените (Сн.151, Сн.154) и пукнатини между подовите панели (Сн.155, Сн.156).

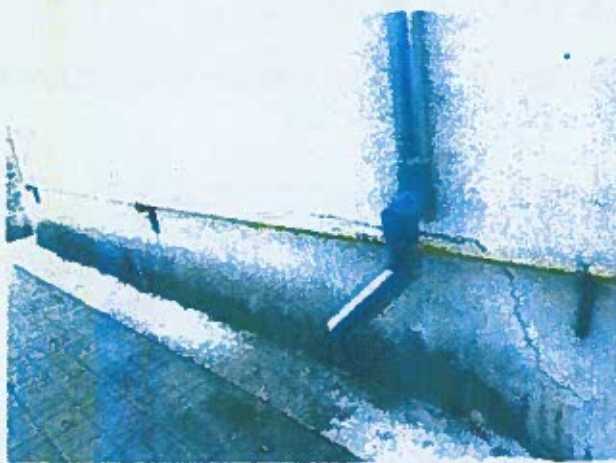
Сл. 1. Пукнатини по Бл. А – север

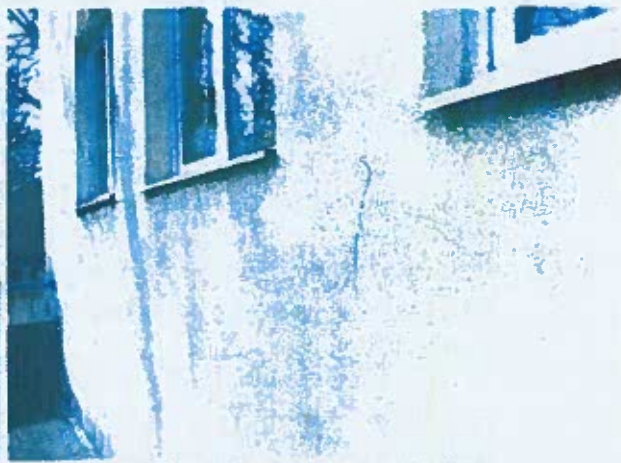
Сл. 2. Пукнатини по Бл. А - изток

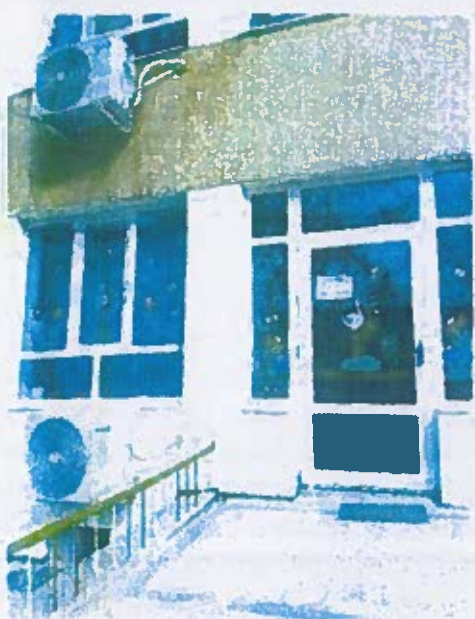
Св. 3. Пукнатини по Бл. А – юг

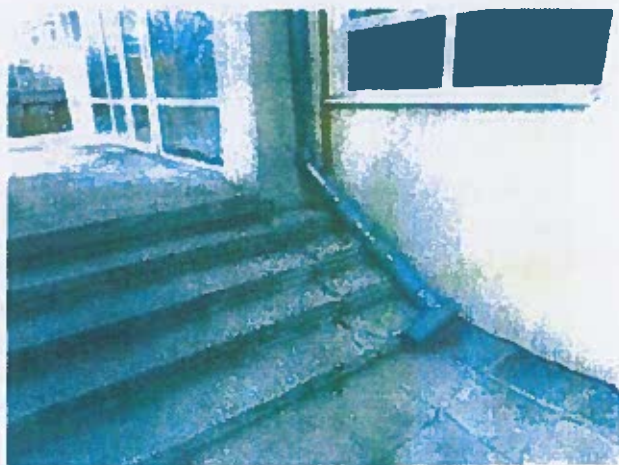
Св. 4. Пукнатини по Бл. А - юг

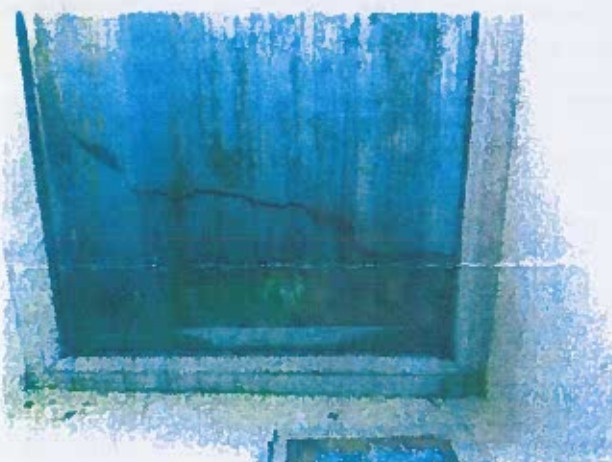
Св. 5. Пукнатини в приземно помещение

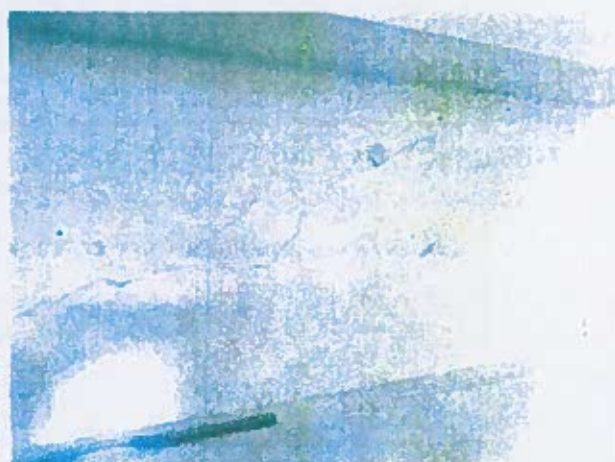
Св. 6. Пукнатини в обитавано помещение

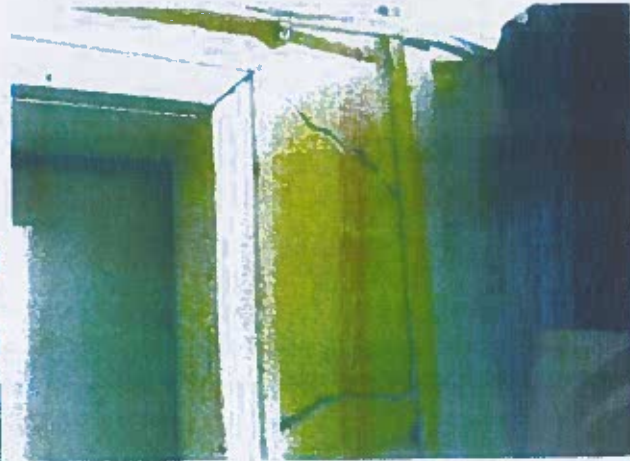
Св. 6. Бл. Б - приземно помещение

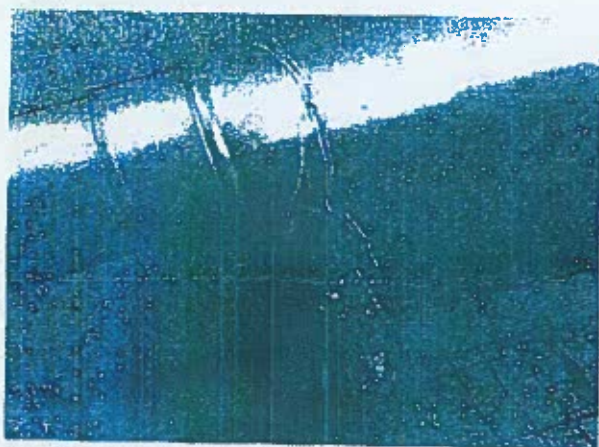
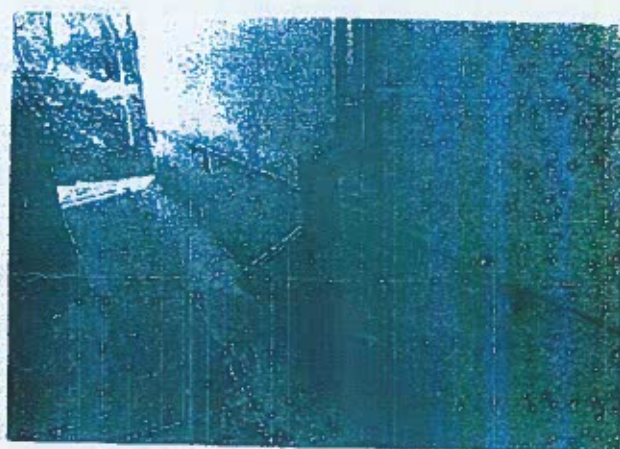
Сн.1 и Сн.2. Пукнатини по северната част на корпус А

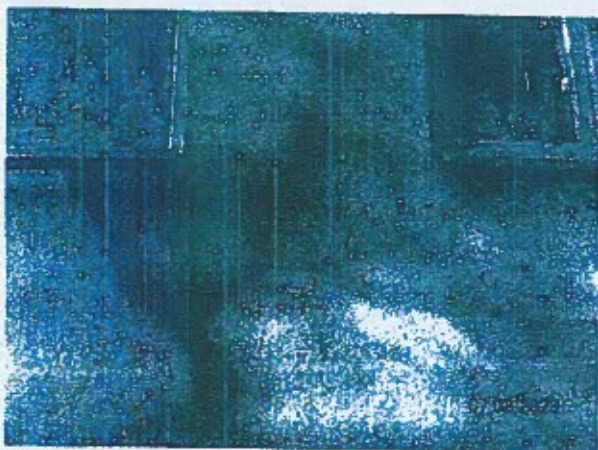
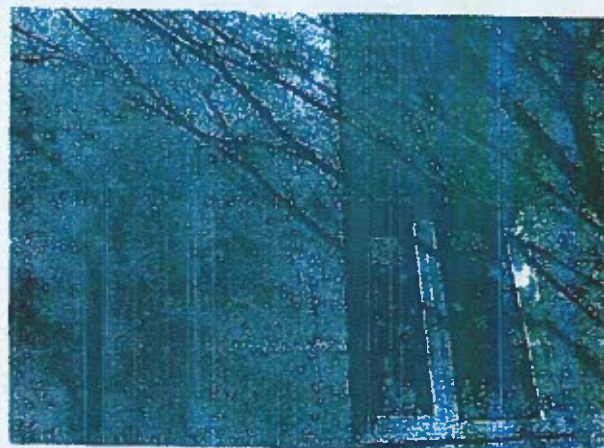
Сн.3 и Сн.4. Пукнатини по източната част на корпус А

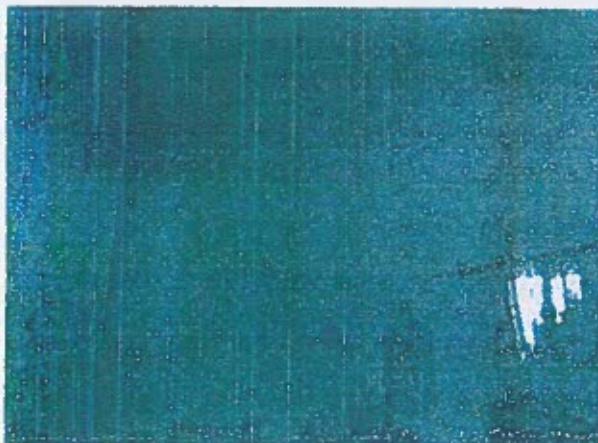
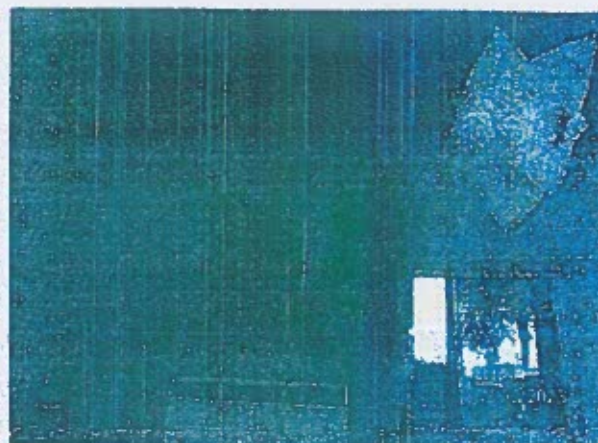
Сн.7 и Сн.8. Пукнатини по стените на вътрешните помещения

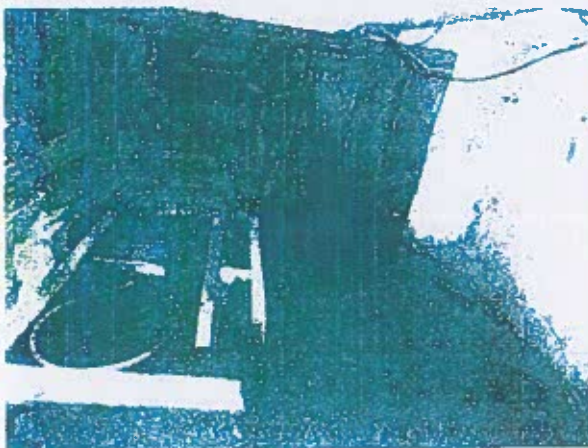
Сн.9 Вода в помещението под басейна

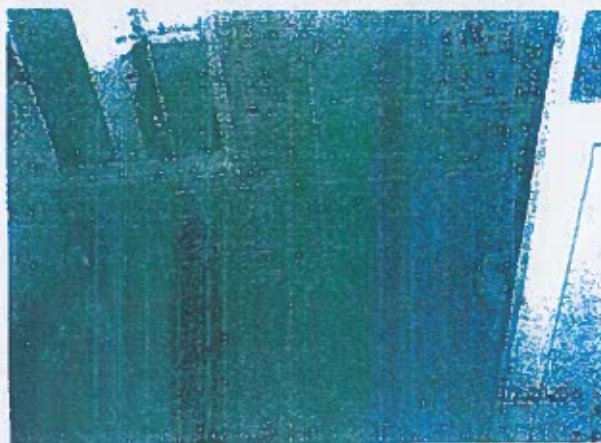
Сн.10 Пукнатина в отремонтирано помещение
