**Относно:** *проектно предложение за изграждане на корпус 3 към Детска градина „Братя Грим“, гр. Шумен, обл. Шумен, одобрено за финансиране по Програмата „Изграждане, пристрояване, надстрояване и реконструкция на детски ясли, детски градини и училища 2024 – 2027“*

**Възложител:** ОБЩИНА ШУМЕН

**Относно:** Експертно становище за установяване на актуалното състояние на носещата конструкция и хидроизолационната система на сградата на детска градина „Братя Грим“ гр. Шумен във връзка с констатирани и задълбочаващи се експлоатационни проблеми

# "ГЕОЗАЩИТА" ЕООД - ВАРНА

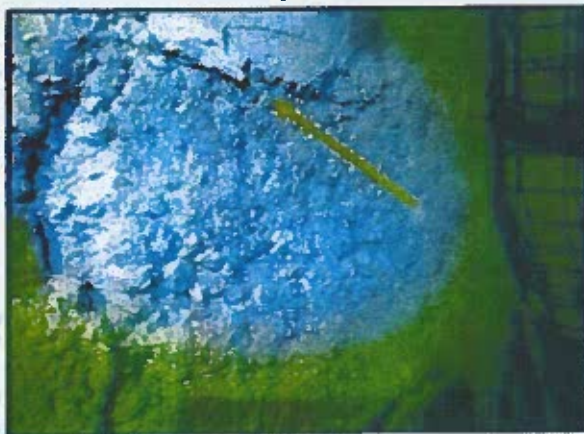
Сн.19

Необходимо е да се отбележи, че повърхността на бетона във всички помещения на сутерена е силно дефектирала в резултат на периодичните увлажнявания от филтриращи в сградата почвени води. (Сн.18, Сн.19) При оглед на панелите, ясно си личи, че отделни панели са с вертикална деформация и долните ръбове се разминават сериозно, вероятно в резултат на концентрирано натоварване от тухлени зидове, разположени в надлъжна на панелите посока (Сн.20). Връзката на тухлените разпределителни зидове в сутеренния етаж е некачествено изпълнена, което позволява на зидовете да търпят напречни деформации в резултат на

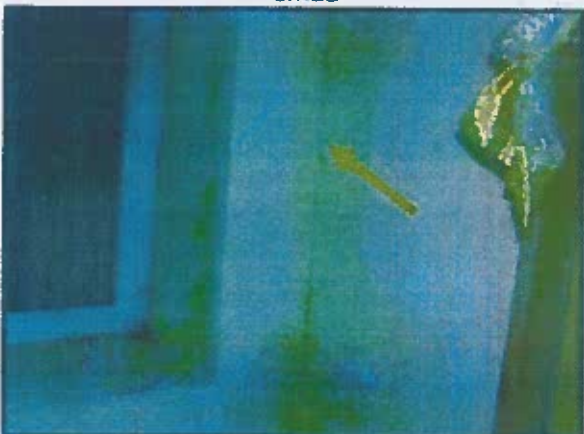
Сн.27

На много места в непосредствена близост до ос Д се наблюдава филтрация на атмосферни води. Особено сериозни проливи са установени при „английските“ дворове (Сн.27, Сн.28). По направление на ос Д е установена пукнатина при връзката на тухлената зидария с пояса (Сн.29, Сн.30), което е показателно за поява на натискови напрежения от деформация на вертикалните елементи в тази зона. Конструкцията на „английския двор“ и почти изцяло разрушена и може да доведе до сериозен инцидент. Същото е положението със стълбите, обслужващи сутеренния етаж от западната страна на сградата (Сн.31, Сн.32, Сн.33). За тези две зони трябва да се вземат незабавни мерки за ограничаване на достъпа на децата в близост до тях.

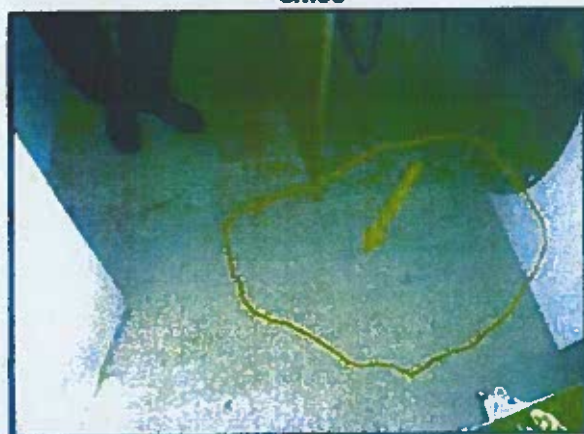
Сн.35

В сутеренния етаж на Блок А са установени цели участъци от настилната на пода, която е силно дефектирала, вертикално депланирала и напукана, а керамичните плочки площно отлепени от основата (Сн.34, Сн.35). Това е показателно, че основата под подовата настилка не е уплътнена и това провокира определени деформации в напречните тухлени зидове между оси В-Д, както и между оси А-В.

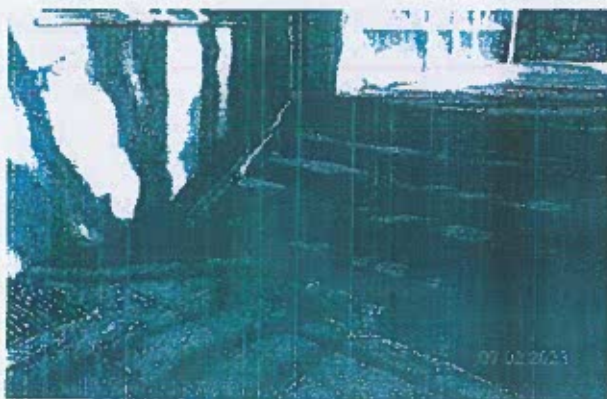
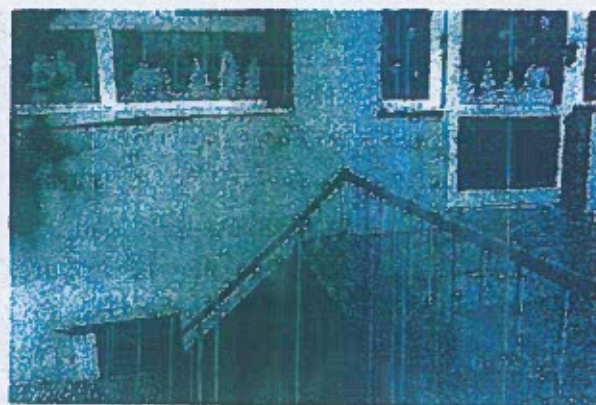
Сн.5 и Сн.6. Пукнатини по южната част на корпус А
